Description de ruptures de
digues
consécutives aux crues
de décembre 2003,

dans les départements des
Bouches-du-Rhône,
du Gard et de l'Hérault

date : mars 2004

auteur : CETE méditerranée

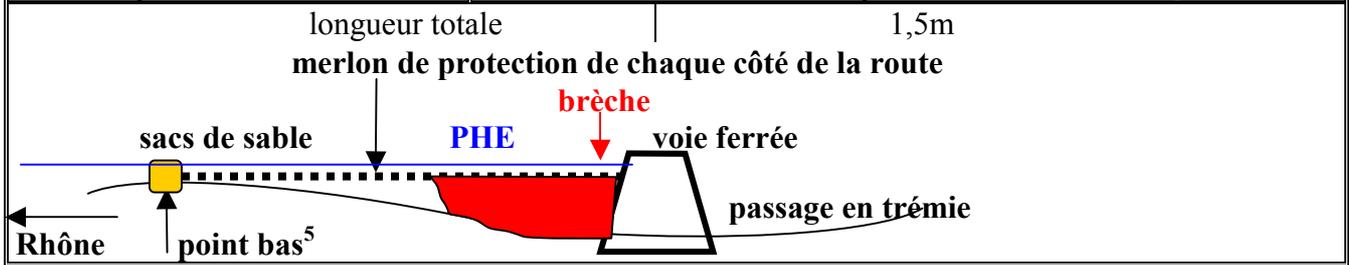
Caractéristiques du merlon de protection des trémies						
matériau :	merlon de terre		distance/rivière :	0,9 km (Mas de Tessier) ; 1,5 km (Ségonnaux) ;		
pente des talus :	raide : $2/3 < p < 1/1$		zone protégée :	idem ;		
hauteur :	4 m		historique :			
largeur en crête :	4 m		renseignements divers :	4 passages en trémie entre Arles et Tarascon		
Caractéristiques des 2 brèches						
localisation : (Mas de Tessier) (Ségonnaux)	X 0630913, Y 4840922 X 0632301, Y 4845802		mécanisme de rupture :	surverse détruisant l'un des merlons de terre, le merlon en vis à vis détruit par remous		
hauteur	100%		conséquences :	inondation de la trémie puis du val à l'Est de la voie ferrée : 1m à		
longueur :	environ 1/3 à 1/2 de la

Les travaux de réparation consistent à reconstituer les merlons détruits côté fleuve par un **remblai zoné à profil élargi** (8 mètres en crête) :

- vers la trémie, remblai drainant 0/65 mm de 5 m de largeur en crête mis en œuvre sur une nappe de géotextile ;
- vers le Rhône, remblai en matériau fin étanché par géomembrane.

Les côtes d'arase des crêtes du merlon ont été reconstituées.

Il semble que la cote de la crête des remblais a été surélevée, modifiant ainsi le fonctionnement hydraulique, notamment la charge hydraulique sur la voie ferrée. Le service de police de l'eau a demandé le dossier de récolement de ces réparations à RFF qui, à ce jour, n'a pas encore transmis les éléments demandés.

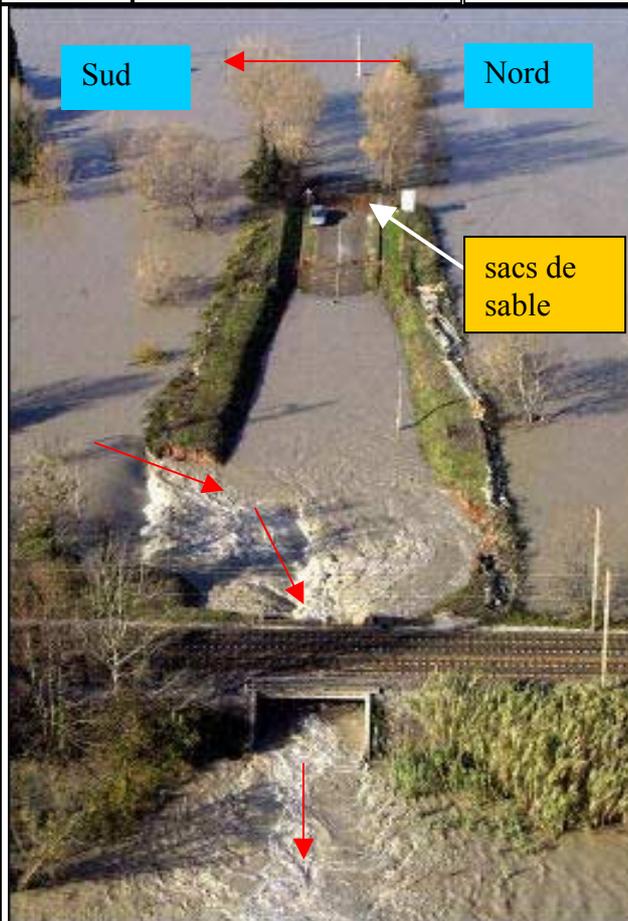
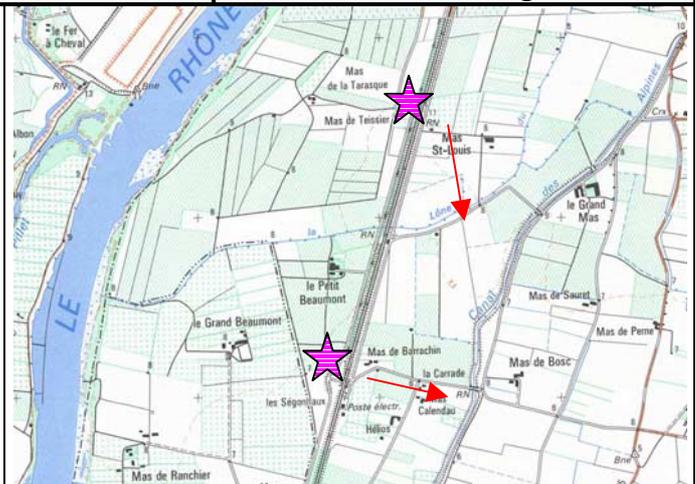
Commentaires : La voie ferrée joue le rôle de digue, même s'il ne s'agit pas de sa fonction principale. La construction des passages en trémie facilitant l'accès au ségonnal, notamment les mas, a nécessité un dispositif de protection de ces trémies. Ce dispositif, un merlon de terre calé à une cote supérieure à celle de la chaussée, a été submergé pour les trémies du Mas de Tessier, des Ségonnaux et des Baumettes ; pour les deux premiers cités, ce dispositif n'a pu résister à la surverse qui est intervenue dans la journée du 3 décembre, pour le troisième les endommagements n'ont pas entraîné de rupture. Pour la trémie de la Citerne, il n'y a pas eu de surverse.

Les riverains protégés par le système d'endiguement ont surélevé le point bas (chaussée de la route) à l'aide de sacs de sable. Cela a eu pour conséquence un déversement sur les parties en terre plus important et se produisant plus tôt.

Au Mas de Tessier, au maximum de la crue, le niveau du Rhône s'est approché de quelques décimètres du sommet de la couche de ballast de la voie ferrée.

La SNCF a procédé, depuis un train spécial acheminé sur la voie, au déversement de blocs dans l'ouverture des 3 trémies inondées afin de les obstruer. Une partie de ces enrochements a été emportée côté val par le flot.

N° 1	Cours d'eau	RHONE	Département	BOUCHES DU RHONE	Commune lieux-dits	TARASCON Mas de Tessier et Les Ségonnaux
Suites données ou à donner :		<p>La SNCF a décidé de confier à un bureau spécialisé un inventaire et une étude des archives relatives à cette portion de voie ferrée. Elle envisage de commander un diagnostic post-crue « géotechnique-hydraulique »</p> <p>Le Service de Navigation, en accord avec la Cemagref et le Cete, indique que la voie ferrée et ses dispositifs de protection des trémies entrent dans le champ d'application de la circulaire du 6 août 2003 organisant le contrôle de la sécurité des digues intéressant la sécurité publique.</p>

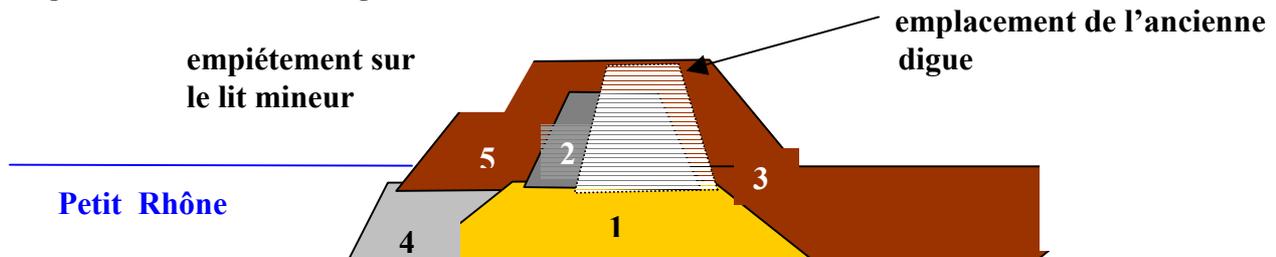
hauteur longueur profondeur de la fosse	la totalité de la digue 230 m de l'ordre de 10 m, profondeur qui s'explique par la très faible cohésion du limon très sableux constituant le sol support	conséquences :	inondation de l'autoroute A 54, coupure > 2 semaines ; inondation de Saint-Gilles ; destruction d'une maison (anciennement maison de garde-digue), située au pied du talus aval de la digue.

- 1/ Assise en enrochements sous la digue
- 2/ Digue en laitier, scorie de métallurgie, 0/300, 6 m en crête
- 3/ Engraissement côté val par un matériau argileux A1, pente très douce
- 4/ Assise en laitier 50/500
- 5/ Masque étanche côté fleuve, pente 2/3

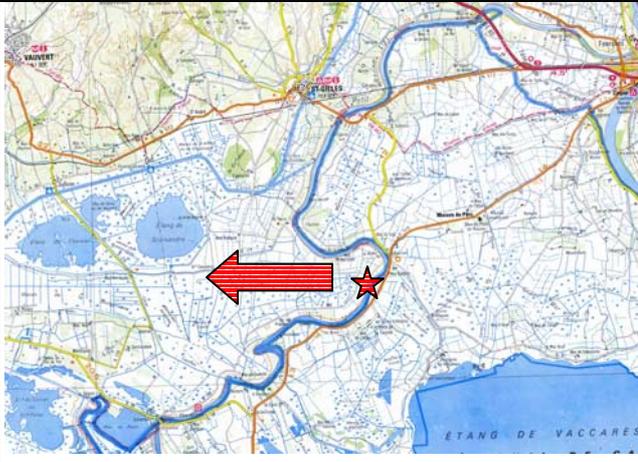
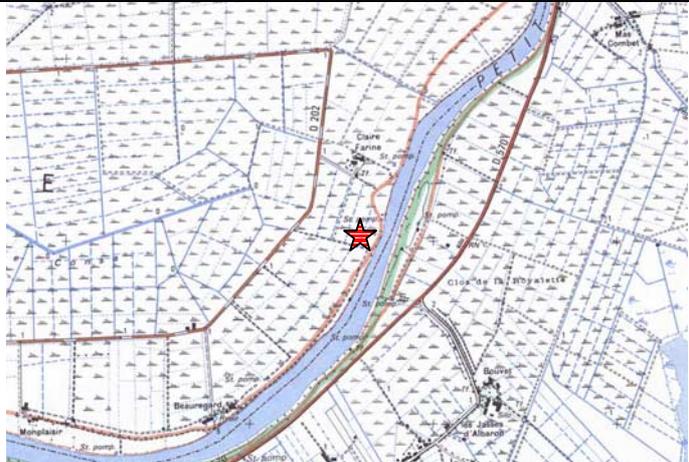
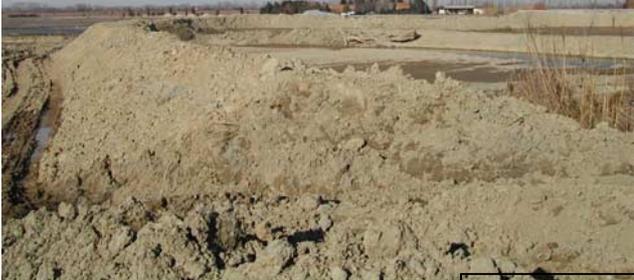
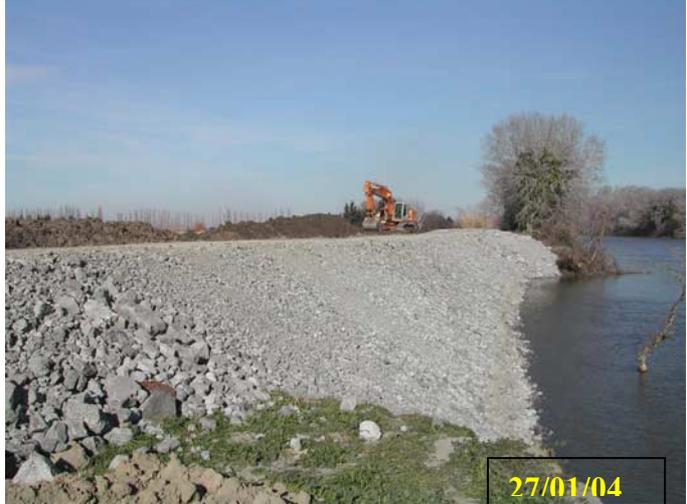
<p>27/01/04</p>	
<p>Commentaires : idem fiche 2 + surélévation de la crête de digue</p>			
<p>Suite donnée ou à donner : idem fiche 2, toutefois les enjeux de sécurité publique ne sont pas aussi importants que pour la fiche précédente, peu de constructions proches et voiries à trafic plus faible.</p>

N° 3	Cours d'eau (petit) RHONE	Département GARD	Commune SAINT-GILLES lieu-dit Clairefarine
<p>construction d'une digue provisoire dans le val pour prévenir une éventuelle crue avant la reconstruction de la digue.</p>

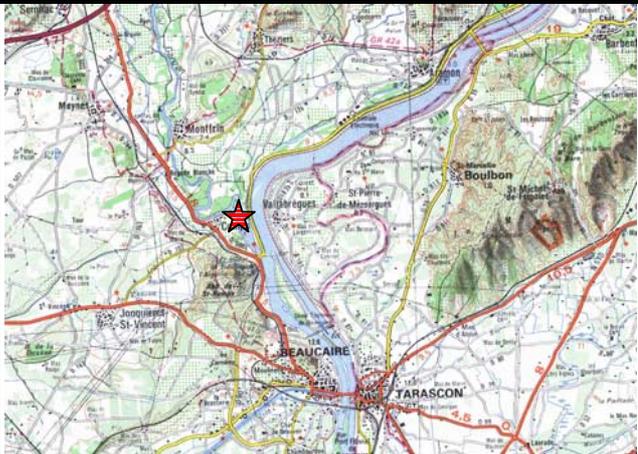
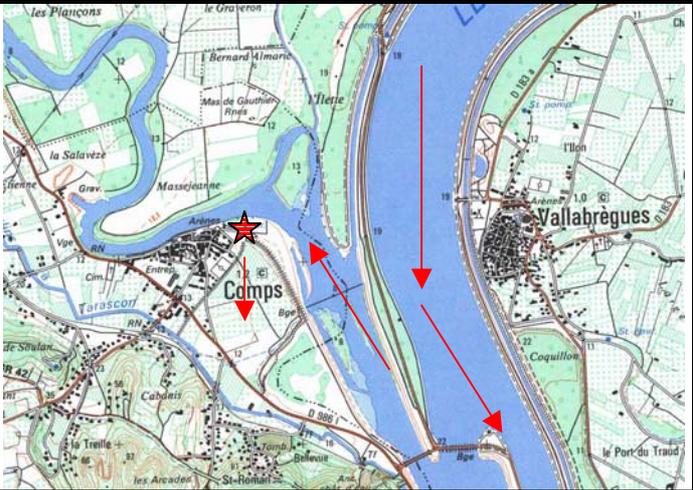
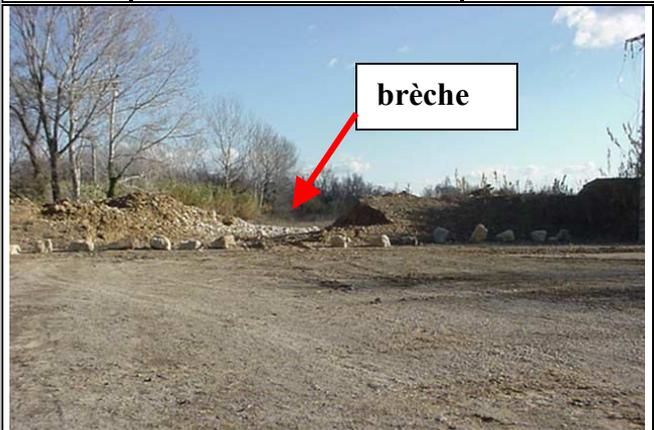
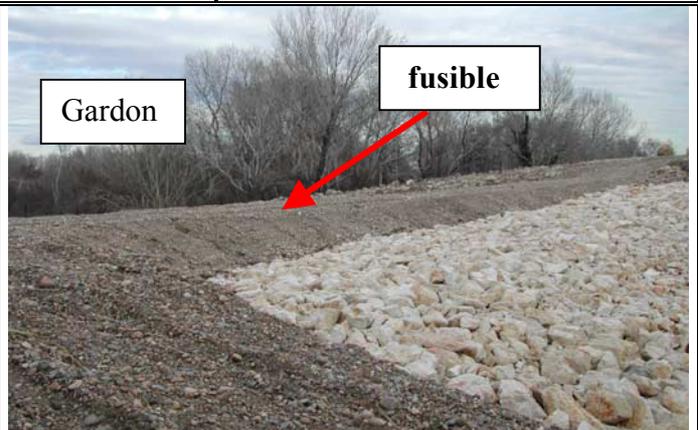
fusible GNT enrochement libre limon compact			
Caractéristiques de la brèche						
localisation :		à l'aval immédiat de la digue-rempart entourant Comps		mécanisme de rupture :		montée du Gardon par influence du Rhône. 1/ érosion réduite de la partie dite fusible ; 2/ mise en vitesse de l'eau en surverse ; 3/ érosion de la partie non fusible du déversoir.
hauteur :		2,5 m		conséquences :		déversoir à reconstruire
longueur :		15 m				
Réparation						
provisoirement à l'identique (y compris les parties fusibles)

<p>Vue depuis l'aval du déversoir :photo à mi-décembre 04</p>		<p>digue reconstruite : photo 27/01/04</p>	
<p>Commentaires : La fusibilité n'a pas été complète en raison d'un entretien probablement insuffisant (élimination des herbes + sarclage). N.B. :Pour davantage de détails, se reporter au rapport des visites des 3 et 9 décembre 2003 « <i>Inondations des 3 et 4 décembre 2003 – Dignes de Comps</i> » P. Royet (Cemagref) et T. Mallet (DDAF30), ainsi que le film vidéo tourné par P. Mériaux (Cemagref) le 3 décembre après-midi.</p>			
<p>Suite donnée ou à donner : Déversoir reconstruit provisoirement à l'identique. Toutefois, un projet de surélévation des digues de Comps et de déplacement vers l'aval du déversoir est à l'étude.</p>

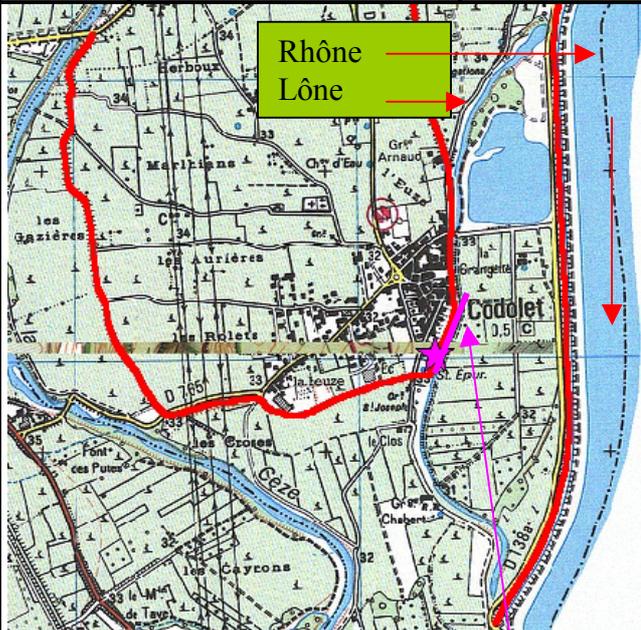
tronçon réparé

hauteur :	quasi totale		conséquences :	inondation immédiate du village en raison de la localisation de la brèche, puis de tout le casier de Codolet ; le village se situant en partie basse, les maisons les plus touchées ont été sous 2 m d'eau, la mairie sous 1,10 m.
Réparation				
Talus côté val en enrochements bétonnés et talus en perré bétonné côté rivière. En raison des nombreux désordres apparus sur ce tronçon, ce confortement a été réalisée par la commune sur environ 300 mètres de digue.

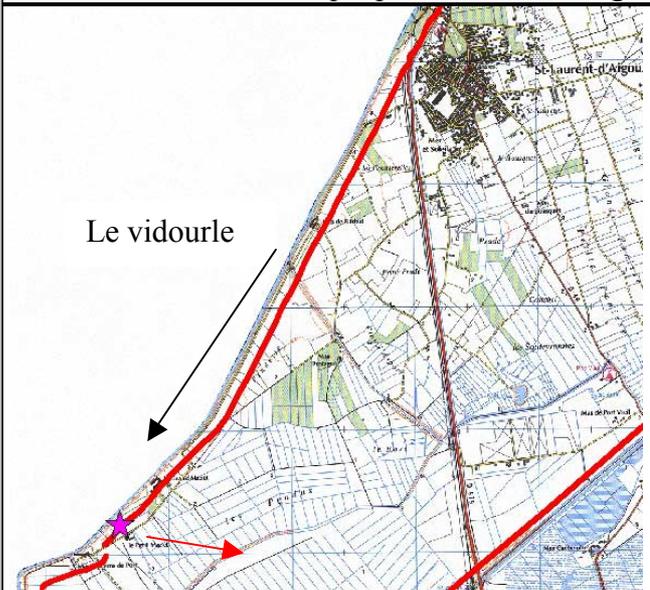
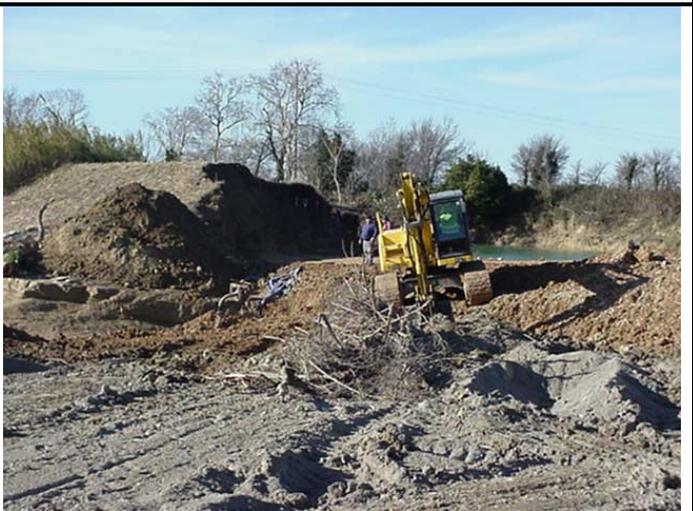
N° 6	Cours d'eau Vidourle	Département GARD	Commune SAINT-LAURENT-D'AIGOUZE lieu-dit Le Petit Mazet
Gestionnaire Syndicat Mixte Interdépartemental d'aménagement et de mise en valeur du Vidourle		Service de contrôle DDAF du GARD	
Caractéristiques de la digue			
matériau : digue en terre pente des talus : hauteur : 3 m largeur en crête : 3 m		distance/rivière : 0 zone protégée : plaine agricole, quelques mas patrimoine hérité du Moyen-Age historique : les digues du Vidourle font l'objet de plusieurs études, dont un diagnostic réalisé par le CETE Méditerranée et le Cemagref en 1998 ; renseignements divers : un confortement d'urgence avait du être réalisé en 1994 à 800 m au nord.	
Caractéristiques de la brèche			
localisation : mas du Petit Mazet hauteur : longueur : 40 m		mécanisme de rupture : a priori renard hydraulique causé par un ou des terriers, présents localement. conséquences : inondation du casier agricole également inondé par le Vistre ; quelques maisons inondées situées au village distant de 4 km au Nord.

Réparation			
Reconstitution à l'identique par un matériau argileux.

N° 6	Cours d'eau	Vidourle	Département GARD	Commune SAINT-LAURENT- D'AIGOUZE
			lieu-dit Le Petit Mazet	digue reconstruite : photo 28/01/04

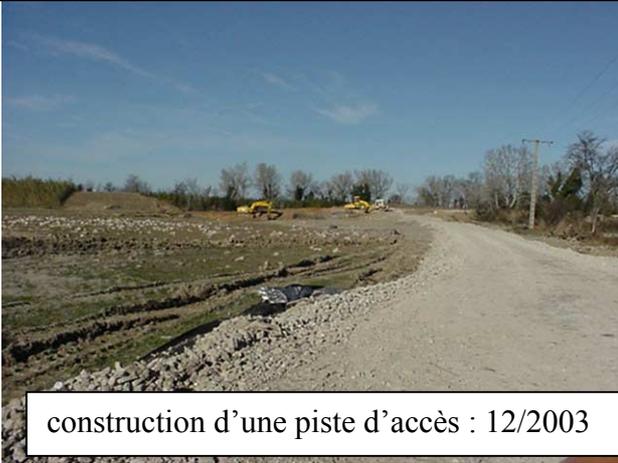
<p data-bbox="97 667 691 734">construction d'une piste d'accès : 12/2003</p>

<p data-bbox="65 779 1417 860">Commentaires : Le coût de la réparation est quasiment doublé par la construction de la piste d'accès au chantier.</p>				
<p data-bbox="65 860 1417 936">Suite donnée ou à donner :</p>

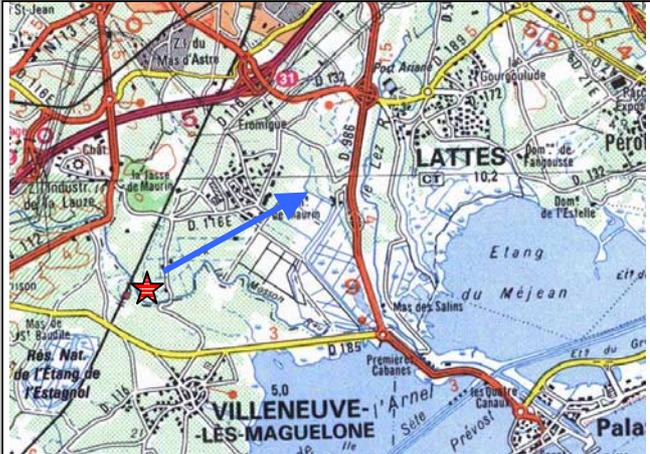
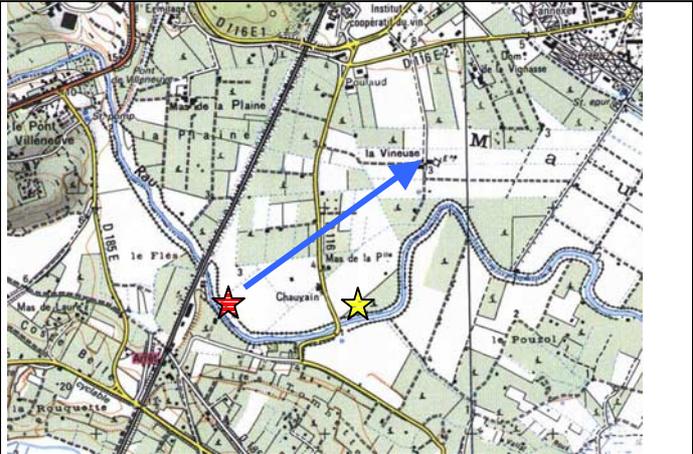
N° 7	Cours d'eau La Mosson	Département HERAULT	Commune LATTES lieu-dit Chauvain
Gestionnaire La commune		Service de contrôle DDE de l'Hérault	
Caractéristiques de la digue			
matériau :	terre	distance/rivière :	quasi nulle
pente des talus :	raide 2/3 à 1/1	zone protégée :	plaine agricole de Maurin, le champ d'inondation atteint le hameau des Marestrelles
hauteur :	3 m	historique :	
largeur en crête :	3 m	renseignements divers :	passage à gué de la RD 116 avec des digues latérales ; végétation arbustive sur la digue ; nombreux désordres notés après une visite sommaire.
Caractéristiques des brèches			
localisation :	en rive gauche 2 brèches contiguës, 200 m à l'aval du pont SNCF et immédiatement à l'aval d'une brèche de 2002.	historique :	brèche datant de septembre 2003
hauteur :	sur la totalité.	mécanisme de rupture :	non déterminé, voir commentaires
longueur :	20 et 40 m	conséquences :	inondation du hameau des Marestrelles

Réparation			
A l'identique, mais compactage notoirement insuffisant. La réparation ne présente aucune fiabilité.

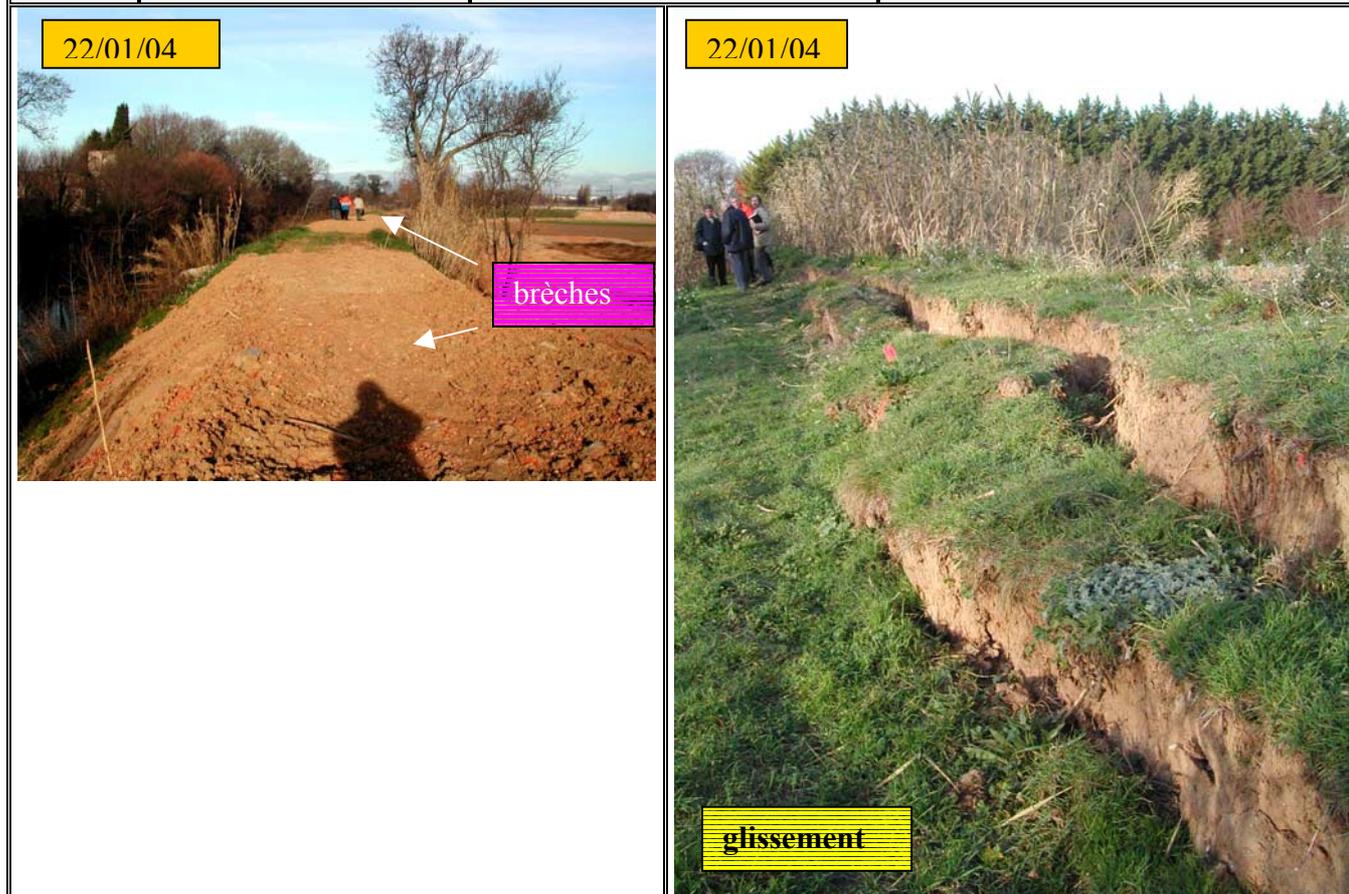
Commentaires : La visite effectuée le 22 janvier 2004 sur un tronçon en rive gauche de 1 km de long environ a permis de noter que la digue présente de nombreux désordres :

- glissements importants du talus amont⁷, cf. photo ci-dessus ;
- crête de digue présentant un profil en long irrégulier, signe de tassement ;
- brèches de décembre 2003 mal réparées, compactage insuffisant ;
- digues latérales à la RD 116 constituées de matériaux trop grossiers.

⁷ Ce type de désordre se produit à la décrue après que la digue ait été imbibée

Suite donnée ou à donner : Le classement de ce tronçon comme intéressant la sécurité publique n'est pas évident, car les zones habitées en cas de rupture sont situées suffisamment loin pour ne pas mettre en danger des vies humaines.

Dans le cas où, pour le secteur concerné, il serait décidé de conserver l'endiguement à son emplacement, l'hétérogénéité et les nombreux défauts de ce tronçon militent pour sa reconstruction complète car la conservation d'une portion de digue apparaît a priori sans intérêt.

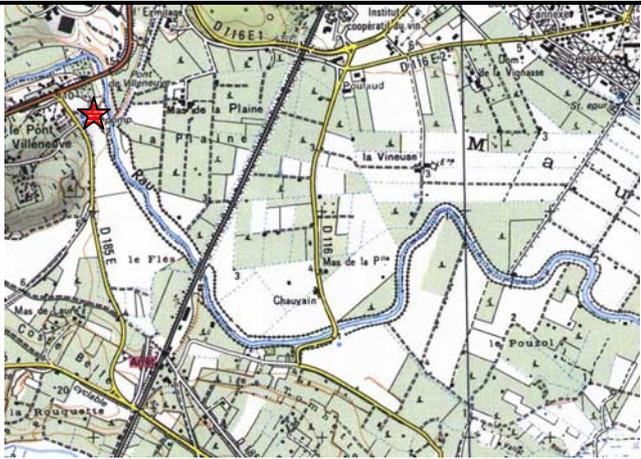
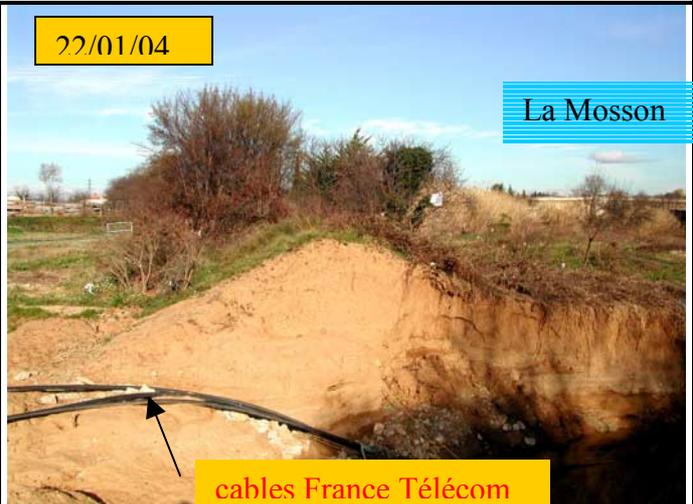
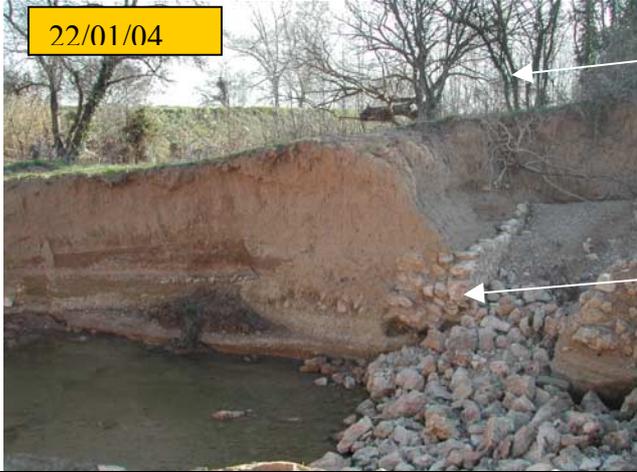
<p>22/01/04</p>		<p>nombreux arbres</p> <p>Ancienne fondation</p>	
<p>Commentaires : Cette brèche date de septembre 2003. Lors de la visite du 22 janvier 2004, il a été noté des éléments qui pourraient avoir joué un rôle dans la rupture de la digue :</p> <ul style="list-style-type: none"> - un passage de câbles, - des fondations d'un ancien bâti, - un atterrissement très important situé à une trentaine de mètres en aval de la brèche obstruant considérablement l'écoulement de la rivière, - des traces de déversement à l'aval de la brèche. <p>Comme pour la fiche précédente, ce tronçon de digue ne présente aucune garantie de tenue.</p>			
<p>Suite donnée ou à donner : Ce tronçon ne protège pas d'habitation proche mais en raison de la présence de deux captages d'eau potable et une station de pompage, il y a lieu de s'interroger sur leur sensibilité vis à vis des crues quant à l'approvisionnement en eau de la collectivité. C'est pourquoi le classement de ce tronçon comme intéressant la sécurité publique reste à préciser.</p> <p>Nonobstant cet aspect, la réparation de ce tronçon rejoint la problématique indiquée à la fiche précédente, au sujet de l'étude hydraulique globale de La Mosson.</p>

Non faite

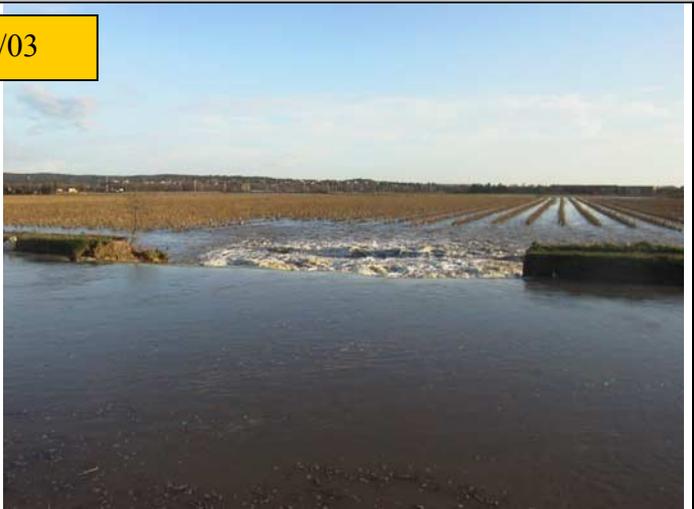
érosion du talus aval

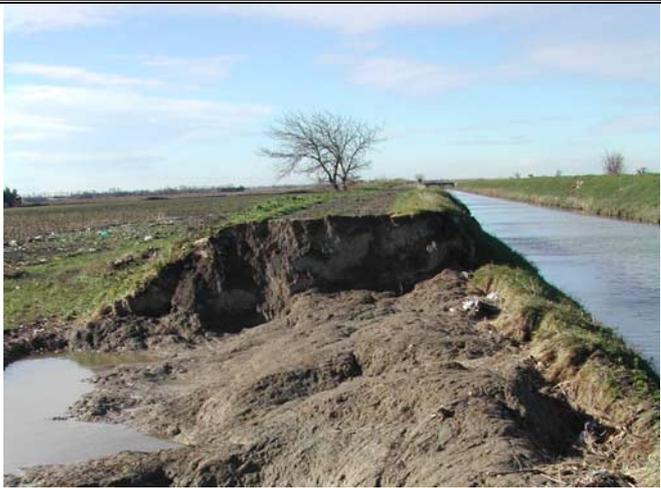
digue circulable, profil irrégulier, notamment présence de points bas

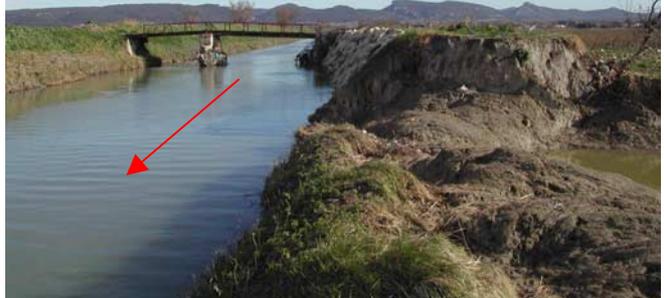
N° 9	Cours d'eau	Canal de Vigueirat	Département	Bouches du Rhône	Commune	FONTVIEILLE fort d'Herval
			<div data-bbox="791 264 1337 371" style="border: 1px solid black; padding: 5px; margin-bottom: 5px;">brèche située à l'aval d'un pont et d'enrochements</div>

<p>Commentaires : Ce canal constitue l'exutoire de l'ensemble des eaux de ruissellement du Nord et de l'Ouest de la chaîne des Alpilles.</p> <p>Lors de la visite du 27 janvier 2004, on a observé d'autres désordres :</p> <ul style="list-style-type: none"> - une importante érosion du talus côté val par surverse, - d'autres érosions du talus côté val par surverse, généralisées sur tout le linéaire à l'amont du pont ; - quelques fissures visibles en crête côté canal, amorce de glissement du talus. - des terriers. 						
<p>Suite donnée ou à donner : Ne pas réparer avant d'avoir conforté la digue aux endroits endommagés, en effet cette brèche est localisée dans une zone à vulnérabilité minimale.</p> <p>Prévoir une étude hydrologique et hydraulique de la zone concernée y compris la possibilité de réaliser des tronçons déversants sur le canal.</p> <p>Le Cemagref a entrepris une analyse de cette brèche : mesures effectuées (géométrie, identification des sols, pénétromètres, ...) dans le but d'un calage des modèles de développement de brèches à l'étude.</p>

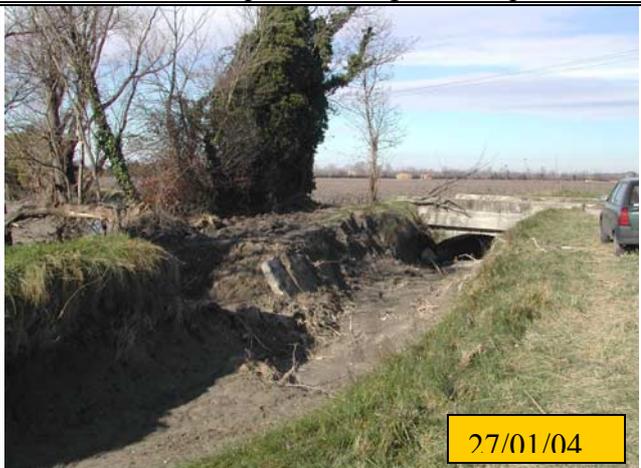
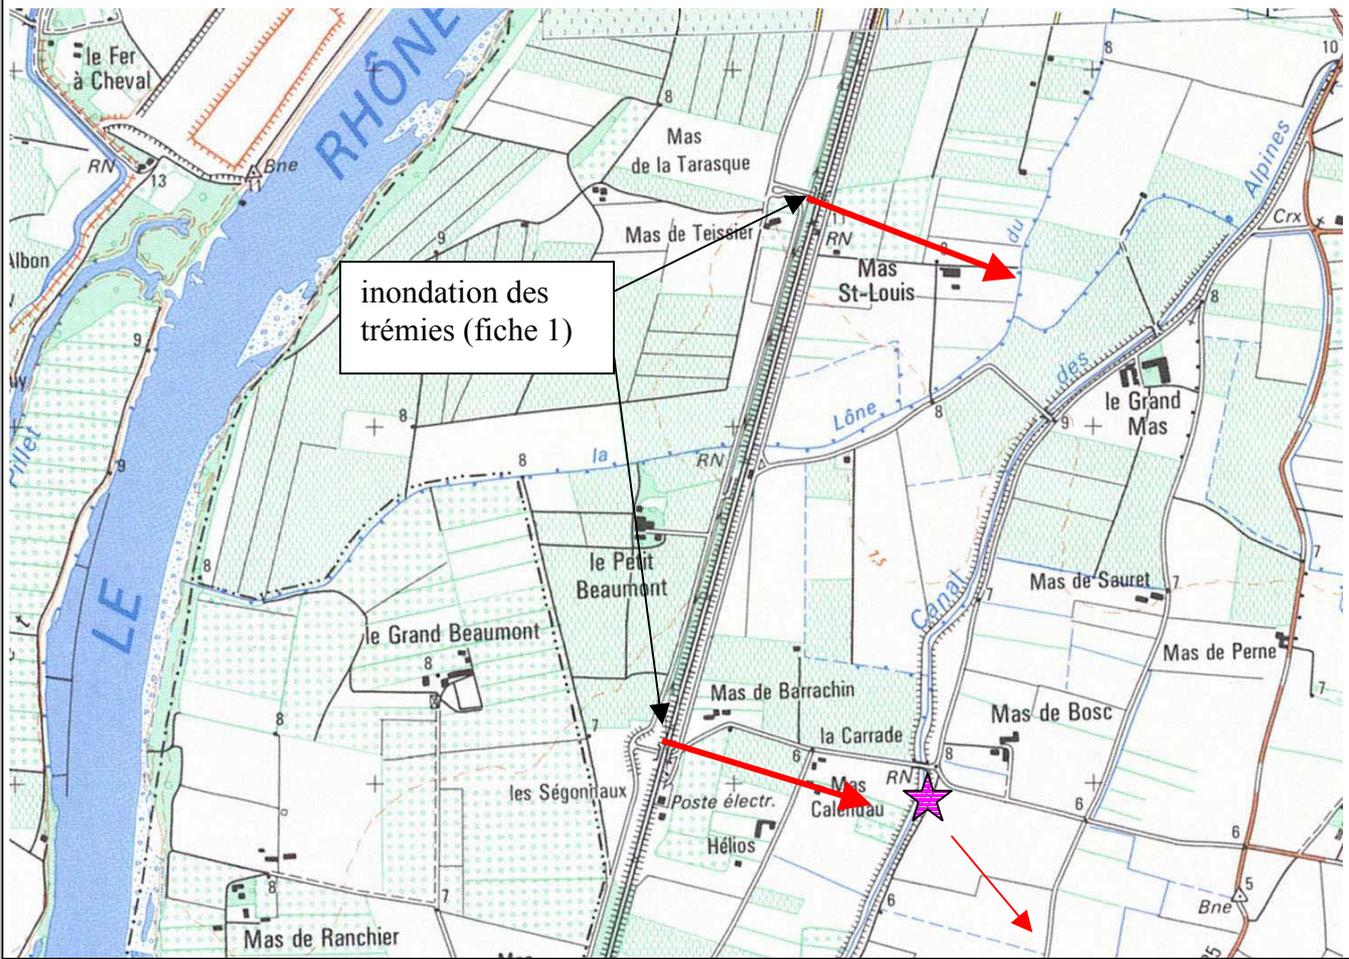
Commentaires : Il s'agit ici de brèches causées volontairement à la demande de la mairie de Tarascon, inquiète de la montée des eaux suite aux inondations provoquées par la rupture des trémies sous la voie SNCF.
Il est très possible que, sans cette intervention, le canal aurait cédé plus tard, ne résistant pas à la submersion.

Suite donnée ou à donner : Reconstruction en ouvrage bétonné.

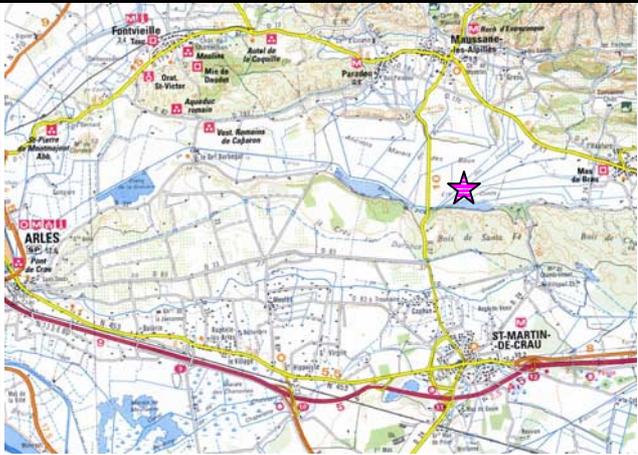
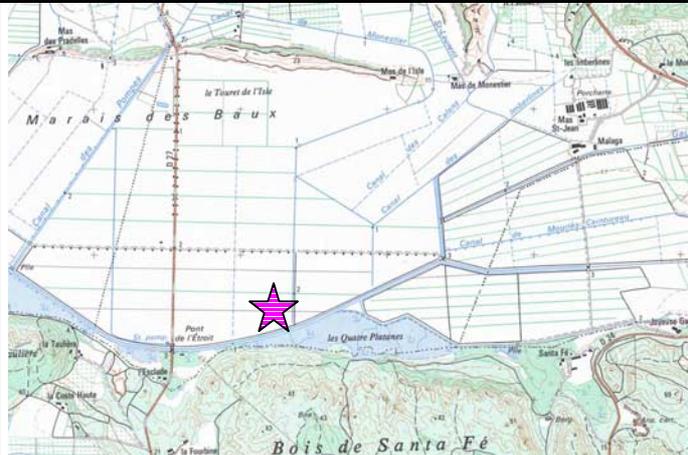
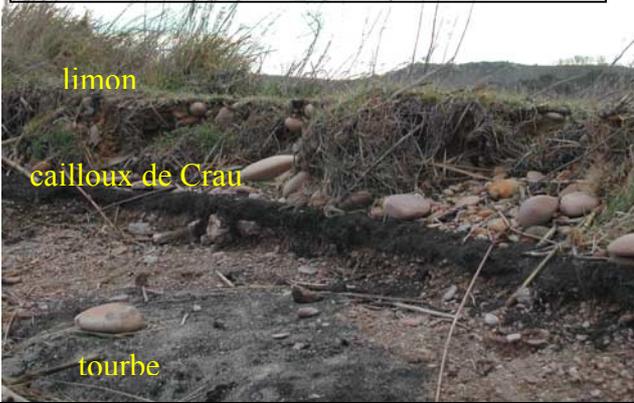
N° 11	Cours d'eau Canal de la Vallée des Baux	Département Bouches du Rhône	Commune lieu-dit MAUSSANE Pont de l'Étroit, étang du Comte
<div data-bbox="81 277 678 342" style="border: 1px solid black; padding: 2px;">berge extérieure attaquée par le batillage</div>

<p>Commentaires : La composition de la digue est très hétérogène :</p> <ul style="list-style-type: none"> - tourbe en fondation impliquant des tassements et donc un profil en long de la crête irrégulier ; - cailloux de Crau dont la fonction est probablement d'améliorer la circulabilité de la crête de digue ; - limon en partie supérieure issue du curage du canal. <p>Le canal de la vallée des Baux a été endommagé sur 17 km. Dans la partie amont du canal, entre l'étang du Comte et le château de Barbegal, ce sont plus particulièrement les eaux de ruissellement du Sud des Alpilles, que le canal collecte, qui sont à l'origine des dégâts. Dans sa partie aval, entre le château de Barbegal et Arles, le canal a subi de surcroît l'inondation du val par les eaux issues de la brèche du canal du Vigouirat (fiche 9). Son endommagement provient du batillage créé par le fort mistral sur le plan d'eau accidentel.</p>

<p>Suite donnée ou à donner : La reconstruction de la digue est à envisager dans son ensemble. Le coût d'un tel aménagement est important. Une estimation sommaire, comprenant un dispositif de rejet des eaux du marais dans le canal par pompage, évalue l'opération à 17 M€. Il est à noter que l'enjeu de l'assainissement de la zone est essentiellement économique : agricole (valorisation des terres protégées) et touristique (non prolifération des moustiques).</p>
