Description de ruptures de
digues
consécutives aux crues
de décembre 2003,

dans les départements des
Bouches-du-Rhône,
du Gard et de l'Hérault

date : mars 2004

auteur : CETE méditerranée

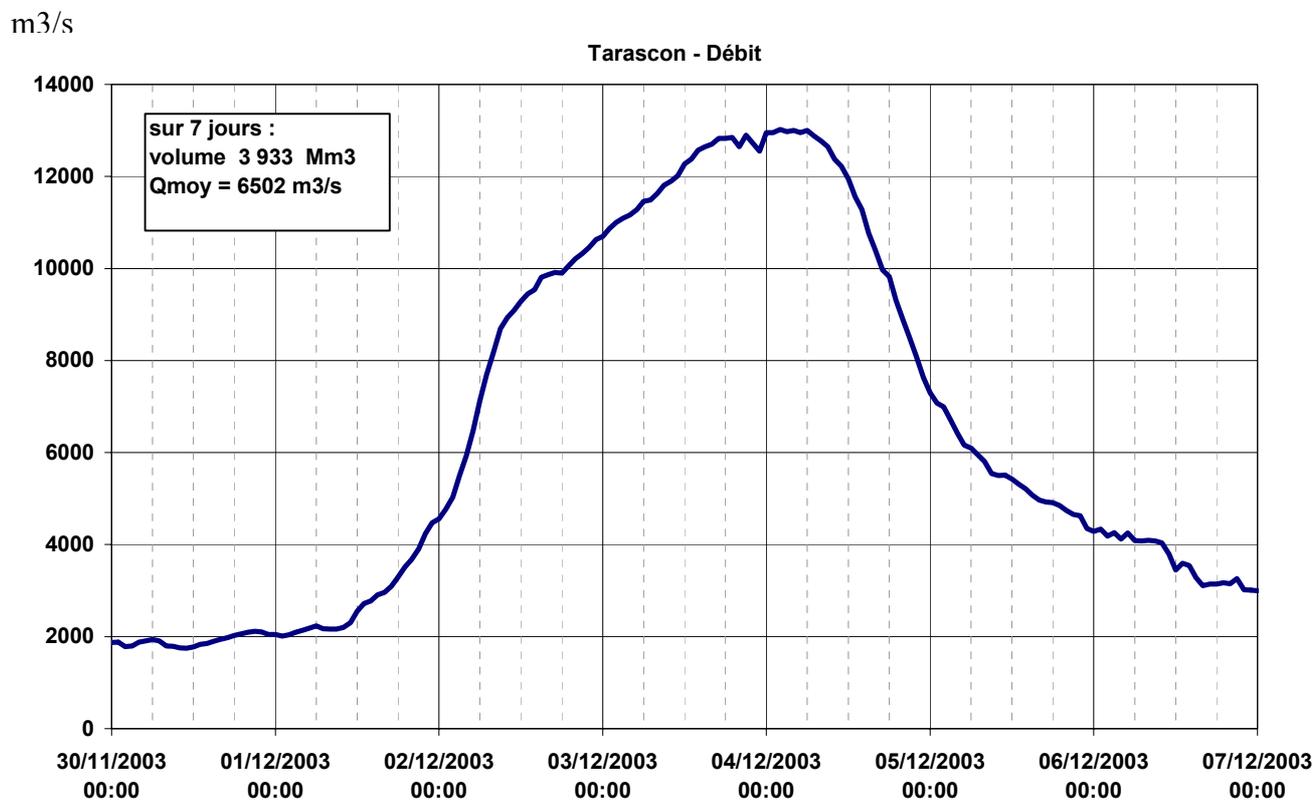
Hydrogramme de crue à TARASCON (source DIREN Rhône-Alpes : Délégation de bassin)

Le cumul des apports a été très élevé, très brutal et relativement simultané, ce qui explique la rapide montée des eaux à Valence et les débits exceptionnels du Rhône à partir de Viviers. La réaction forte de l'Ardèche a contribué aux très hauts niveaux constatés en Avignon. En fin d'événement, la vidange lente des champs d'expansion des crues ainsi que la réaction tardive de la Durance ont largement contribué aux débits exceptionnels constatés à Tarascon, cf. hydrogramme ci-dessous.

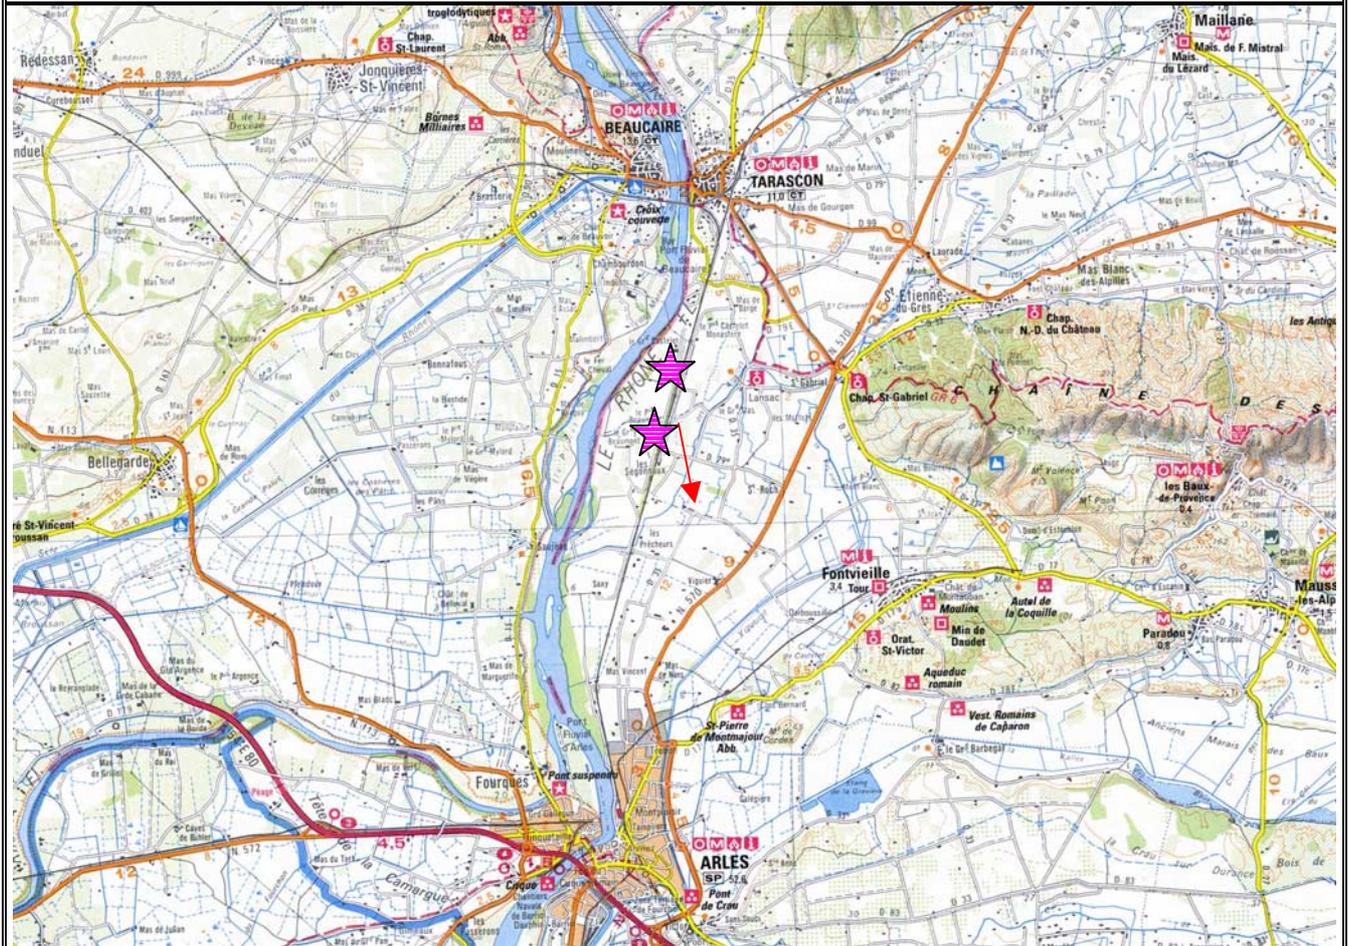
N° 1	Cours d'eau	RHONE	Département	BOUCHES DU RHONE	Commune lieux-dits	TARASCON Mas de Tessier et Les Ségonnaux
------	-------------	-------	-------------	------------------	--------------------	--

Les côtes d'arase des crêtes du merlon ont été reconstituées.

Il semble que la cote de la crête des remblais a été surélevée, modifiant ainsi le fonctionnement hydraulique, notamment la charge hydraulique sur la voie ferrée. Le service de police de l'eau a demandé le dossier de récolement de ces réparations à RFF qui, à ce jour, n'a pas encore transmis les éléments demandés.

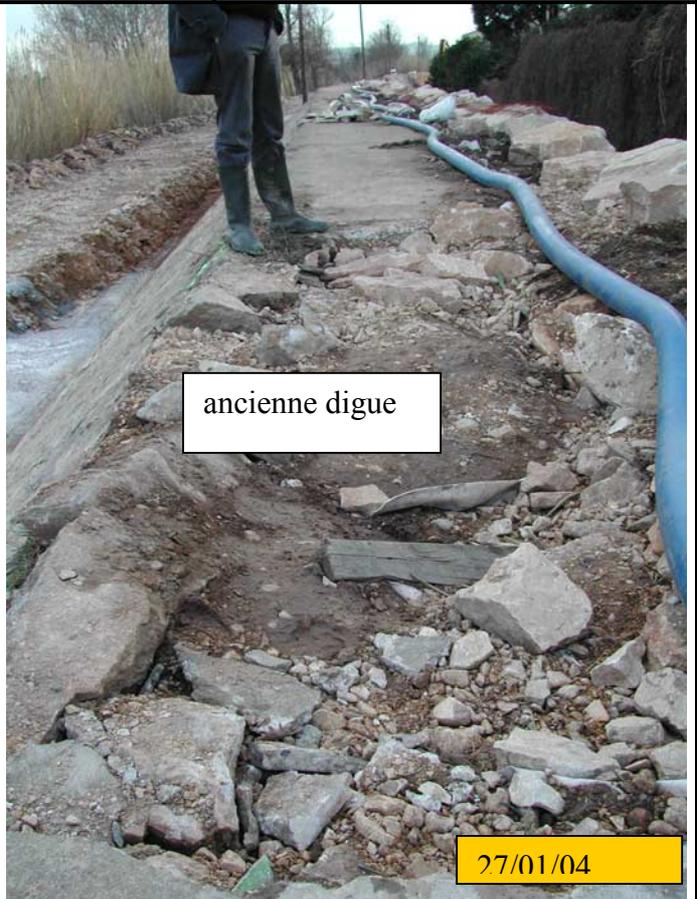
tronçon réparé

ancienne digue

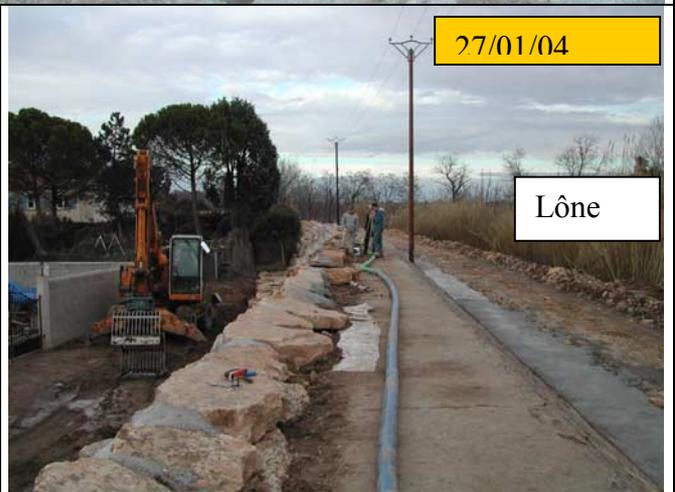
brèche principale

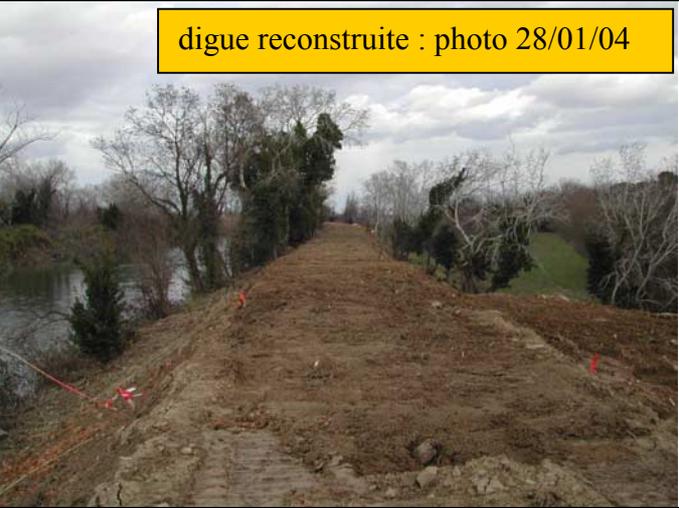
<p data-bbox="97 667 691 734">construction d'une piste d'accès : 12/2003</p>

<p data-bbox="65 779 1417 860">Commentaires : Le coût de la réparation est quasiment doublé par la construction de la piste d'accès au chantier.</p>				
<p data-bbox="65 860 1417 936">Suite donnée ou à donner :</p>

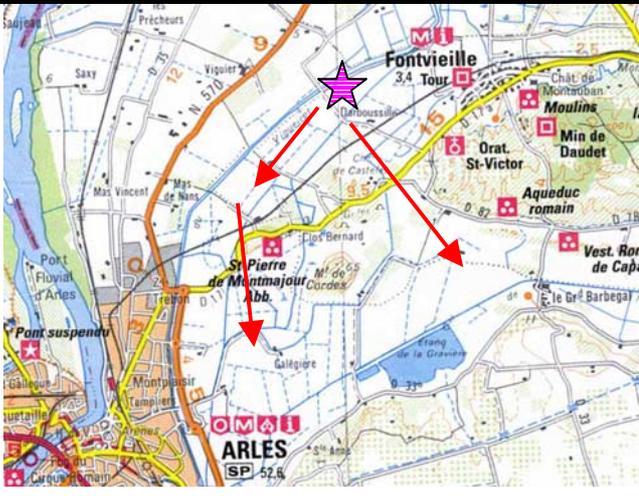
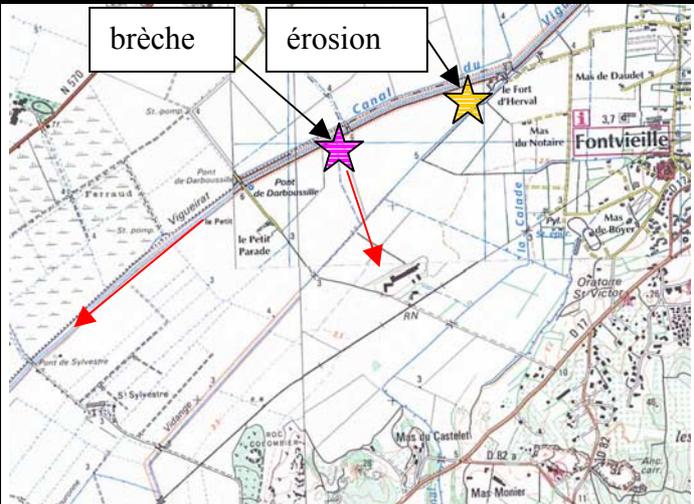
N° 9	Cours d'eau	Canal de Vigueirat	Département	Bouches du Rhône	Commune lieu-dit	FONTVIEILLE fort d'Herval
------	-------------	--------------------	-------------	------------------	------------------	---------------------------

N° 9	Cours d'eau	Canal de Vigouirat	Département	Bouches du Rhône	Commune	FONTVIEILLE fort d'Herval
Gestionnaire			Service de contrôle		DDAF des Bouches du Rhône	
Caractéristiques de la digue						
matériau :	terre		distance/canal :	0		
pente des talus :	# 1/3 (côté val) et # 1/1 (côté canal)		zone protégée :	plaine agricole		
hauteur :	2 m (côté val) et > 2m (côté canal)		historique :			
largeur en crête :	3,5 m		renseignements divers :	cours d'eau canalisé (assainissement pluvial Nord Alpilles)		
Caractéristiques de la brèche						
localisation :	à l'aval d'une passerelle prolongée par une protection en enrochements maçonnés		mécanisme de rupture :	surverse (ont été constatées de nombreuses traces de surverse tout le long du canal, de plus le profil en long semble s'abaisser) + probablement une érosion localisée due aux remous causés par les enrochements		
hauteur	100%		conséquences :	inondation de plaine agricole ; une brèche plus en aval (Arles) aurait aggravé l'inondation d'Arles.

longueur :	15 m					
Réparation						
Non faite.

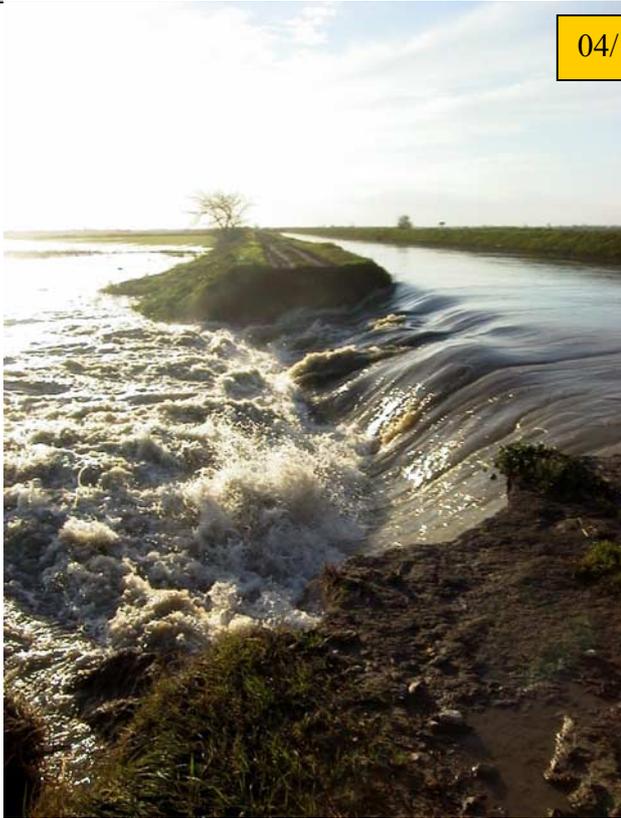
érosion du talus aval

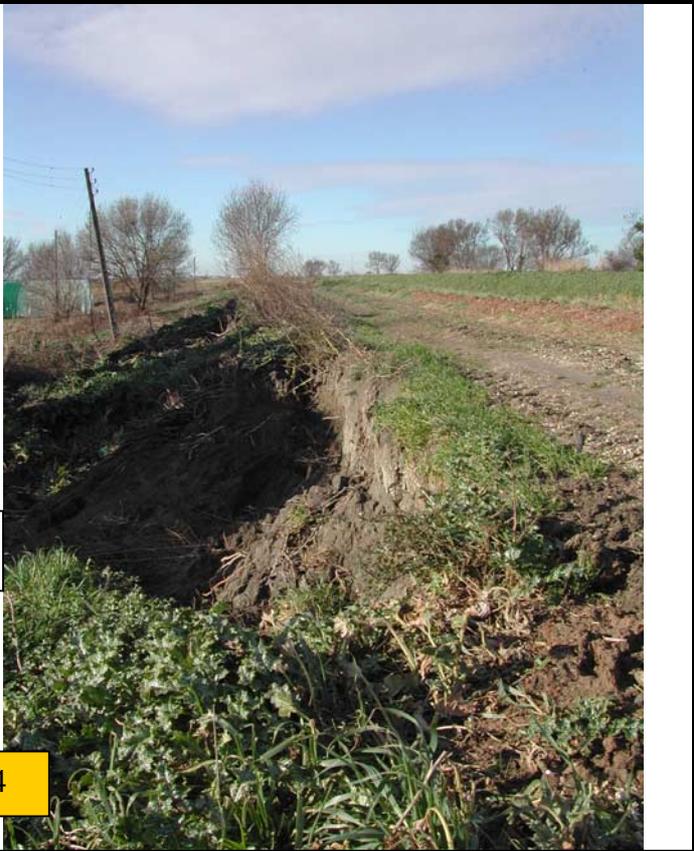
digue circulable, profil irrégulier, notamment présence de points bas
